**ПАСПОРТ ДОСТУПНОСТИ**  
**объекта социальной инфраструктуры (ОСИ)**  
**Муниципального бюджетного дошкольного образовательного**  
**учреждения детского сада №90 «Незабудка»**  
**(МБДОУ №90 «Незабудка»)**

- 1.1. Наименование (вид) объекта: здание образовательного учреждения
- 1.2. Адрес объекта: пр-т. Ленина, 74/1, г. Surgut, Тюменская область,  
Ханты-Мансийский автономный округ-Югра, 628415

**АКТ ОБСЛЕДОВАНИЯ**  
**объекта социальной инфраструктуры**  
**К ПАСПОРТУ ДОСТУПНОСТИ ОСИ**  
**муниципального бюджетного дошкольного образовательного**  
**учреждения детского сада №90 «Незабудка»**  
**(МБДОУ №90 «Незабудка»)**

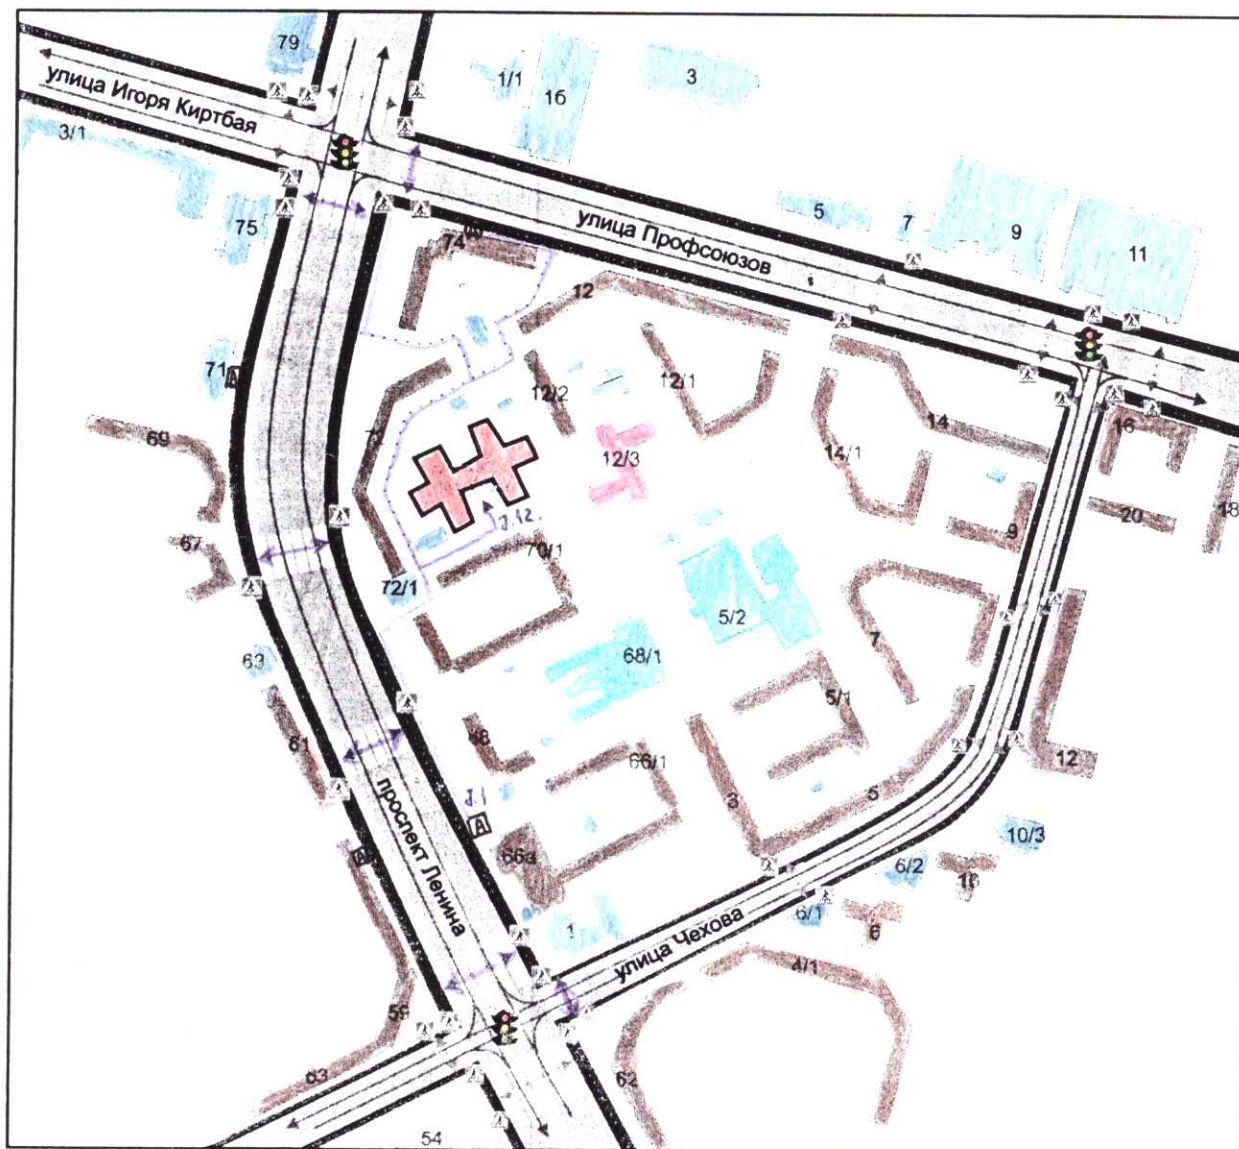
1. Район расположения образовательного учреждения, пути движения транспортных средств и МГН (воспитанников, РОДИТЕЛЕЙ)

- жилая застройка
- детский сад
- административное здание
- медицинское учреждение
- школа
- проезжая часть
- тротуар
